ヒバセレクトフェンス 柱1.8mピッチ仕様

ヒバセレクトフェンス(柱1.8mピッチ仕様) T-18 13段(すき間10mm)

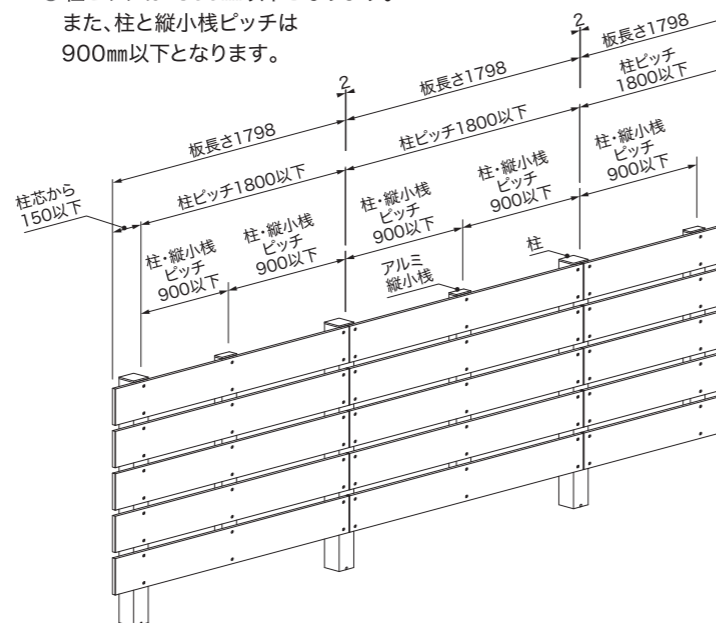
■立体図

- 板の長さはL1798mm/枚のみとなります。
- 柱ピッチは1800mm以下となります。
また、柱と縦小棧ピッチは
900mm以下となります。

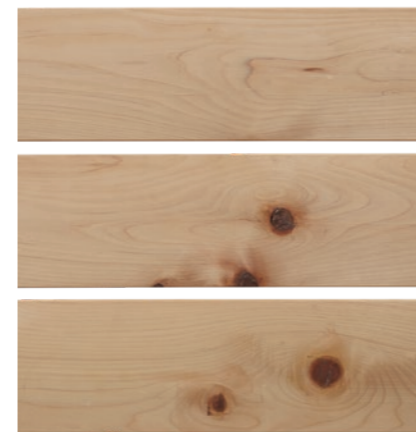
■ 板材(未塗装)

部材名	サイズ(mm)	長さ	厚み	カラー	品番	税別価格
ヒバセレクトフェンス 板材	120サイズ	1798mm 内外	12mm 内外	未塗装	HNHFS120	5,800円/枚

※板材と柱には必ず下穴をあけてからビス打ちしてください。
下穴をあけないと板が割れる事があります。

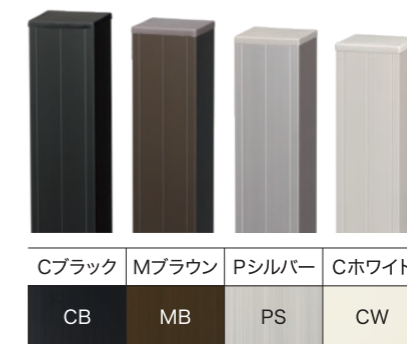
■ アルミ柱(キャップ付)

アルミ柱の取付注意事項
※柱1.8mピッチ仕様はブロック上への施工はできません。※アルミ柱の寸法は実寸法となります。柱の埋込分を考慮してください。
※アルミ柱は、現場の状況(風圧など)を考慮し、角数・肉厚など、強度のある柱を使用してください。※当社の部材を使用して施工する場合は、強度や安全性について、十分に検討・確認の上施工してください。施工されたものの責任は設計・施工されたお客様に帰属し、当社の責任外となります。※形材の切断面は、露出すると手などを切る恐れがあります。露出しないようにするか面取り加工など、使用中に危険がないよう処理してください。

部材名	サイズ(mm)	長さ(mm)	柱 GL上 許容寸法 (mm)	埋込寸法 (mm)	対応カラー	品番	税別価格
アルミ柱 (キャップ付)	60×60 (t=1.7/1.2)	1000	800	200	CB MB PS CW	HNH8PL6060T8□□	6,700円/本
		1200	1000	200		HNH8PL6060T10□□	7,700円/本
		1500	1200	300		HNH8PL6060T12□□	8,800円/本
		2000	1600	400		HNH8PL6060T16□□	16,800円/本
		2300	1800	500		HNH8PL6060T18□□	17,900円/本
		2500	2000	500		HNH8PL6060T20□□	18,900円/本
	70×70 (t=1.8/1.2)	2800	2300	500		HNH8PL7070T23□□	28,400円/本

※長さ2000mm以上は補強材入りです。※□□には対応カラー品番を入れてください。

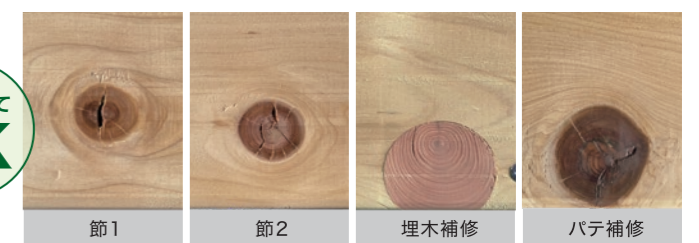
■ヒバ材の節について

使用しています青森ヒバ材ですが、生産時の乾燥、加工工程において自然木の特質上、節部分に割れ、欠けが発生する場合があります。資源の有効活用の観点から、節部分の割れ、欠けに関しましては大きいものはパテ、埋木等にて、強度に影響の無い範囲で補修しています。また、小さい割れ、欠けに関しましてはそのまま補修無しになっております。(右記写真参照)
